# ZPRÁVA O PROVEDENÍ TERMOVIZNÍHO MĚŘENÍ

Stávající objekt k bydlení  
Sokolská 767/7, 602 00 Brno - Veverčí

**Datum měření:** 28. 1. 2016

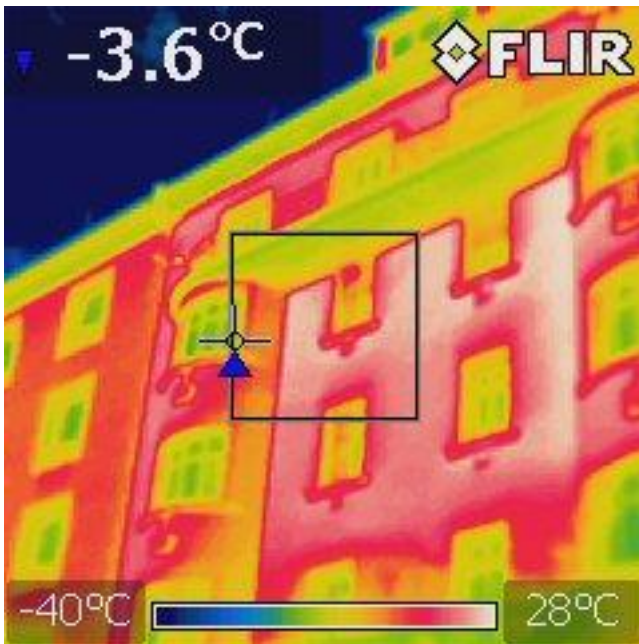
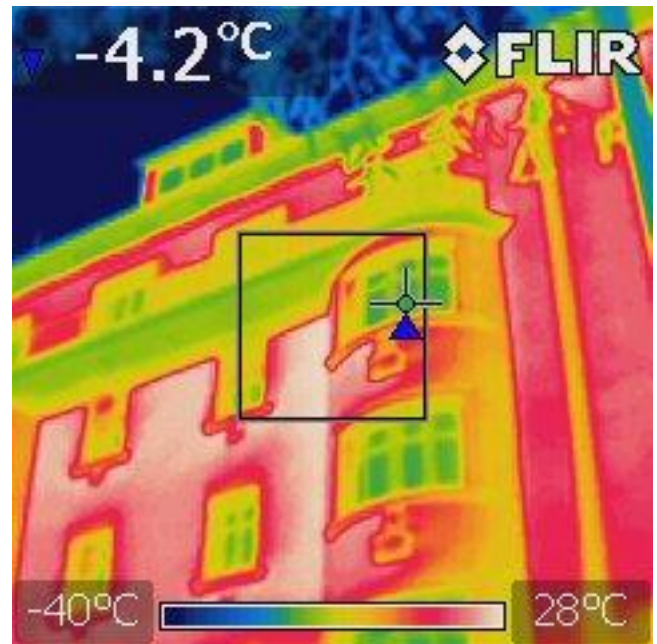
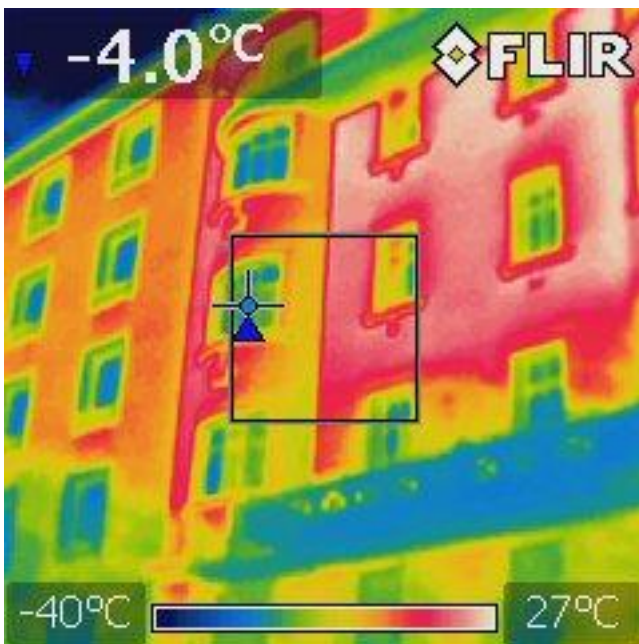
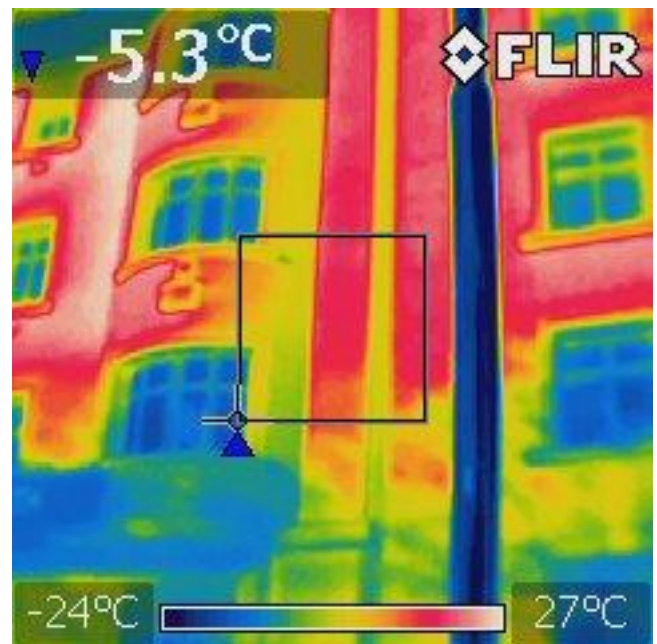
Termovizní pohledy na objekt – čelní fasáda

Čelní plocha fasády byla značně ovlivněna slunečním zářením, plocha fasády byla ohřívána zhruba 2 hodiny před samotným měřením.

Jako celek nevykazuje plocha fasády výrazné tepelné mosty – absence nerovnoměrnosti v ploše může být ovlivněna slunečním zářením.

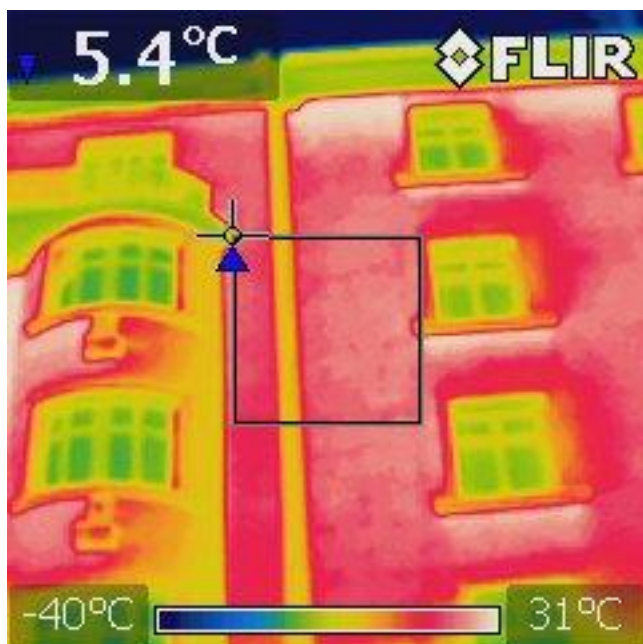
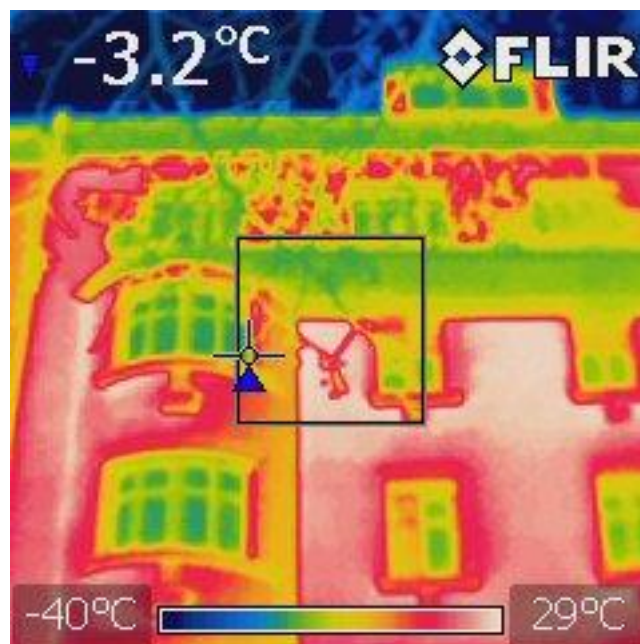
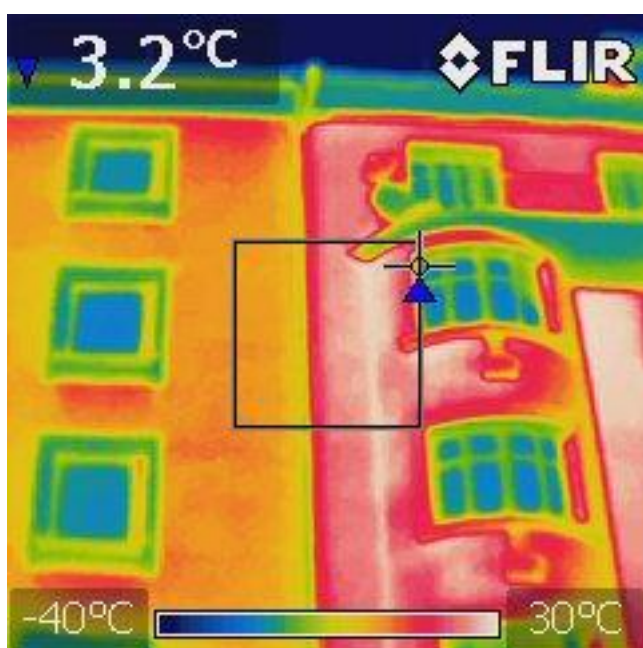
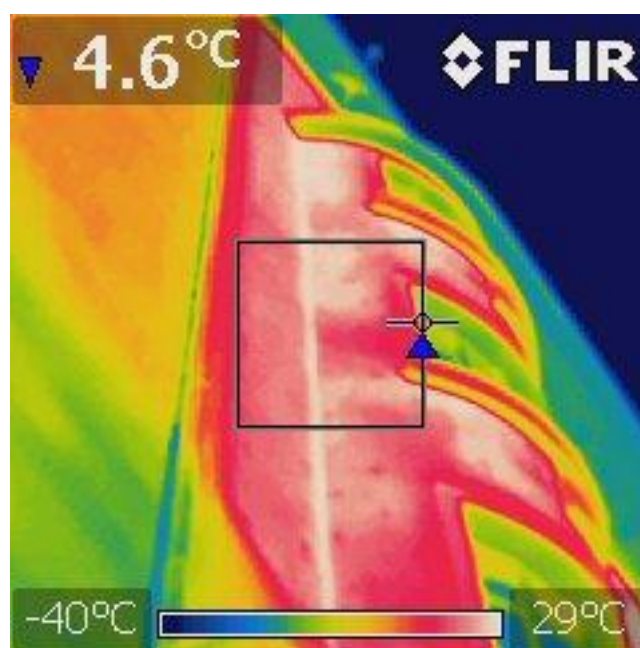
Termovizní pohledy na objekt – čelní fasáda – dílčí snímky

Tepelné mosty jsou patrné v místě napojení svislé plochy fasády na půlkruhové arkýře. Styk zateplovacího systému není pravděpodobně v plném kontaktu. Projevuje se tepelný most po celé výšce prvku z obou stran.
