# ZPRÁVA O PROVEDENÍ TERMOVIZNÍHO MĚŘENÍ

Stávající objekt k bydlení  
Sokolská 767/7, 602 00 Brno - Veverčí

**Datum měření:** 28. 1. 2016

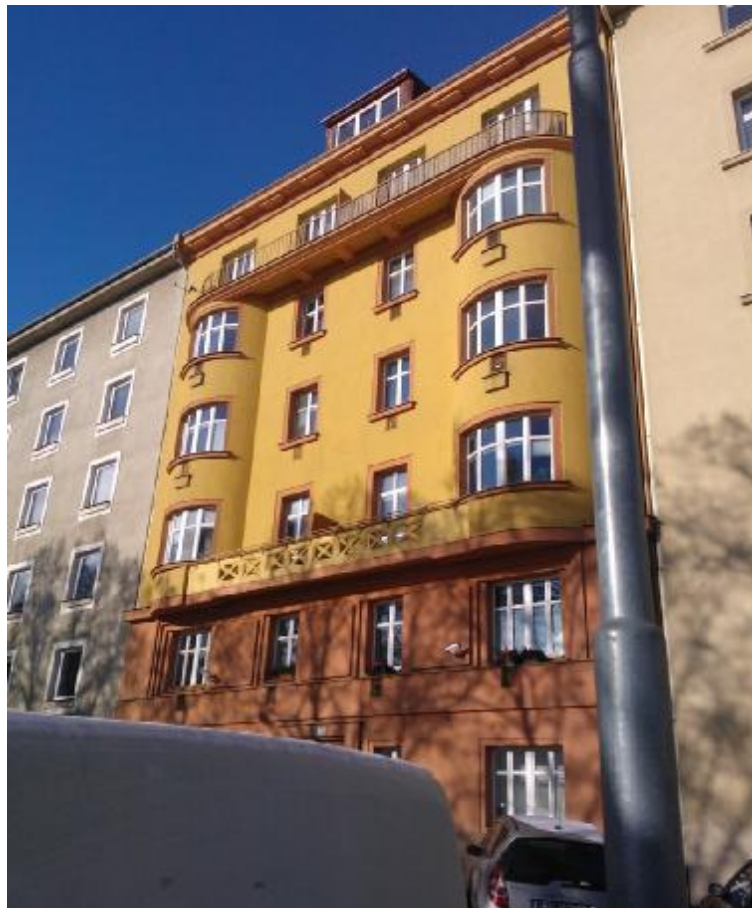
Celkový pohled na objekt – čelní fasáda - viditelné záření

Čelní plocha fasády byla značně ovlivněna slunečním zářením, plocha fasády byla ohřívána zhruba 2 hodiny před samotným měřením.

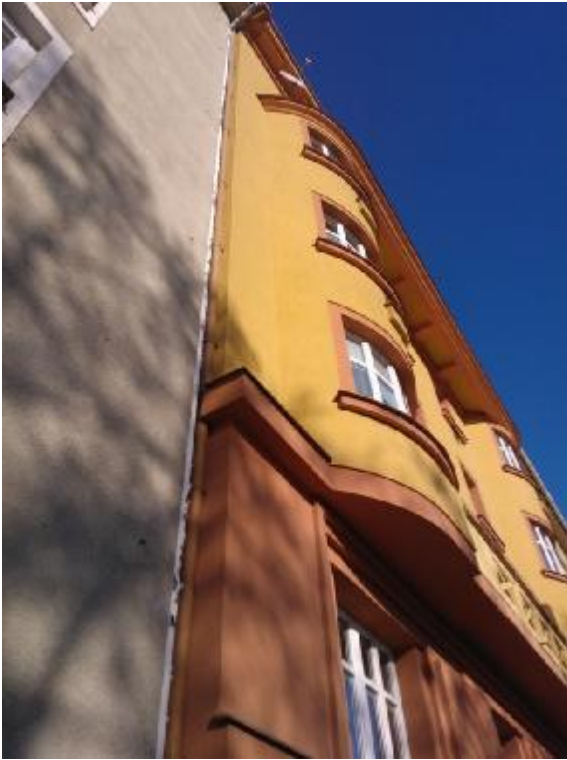
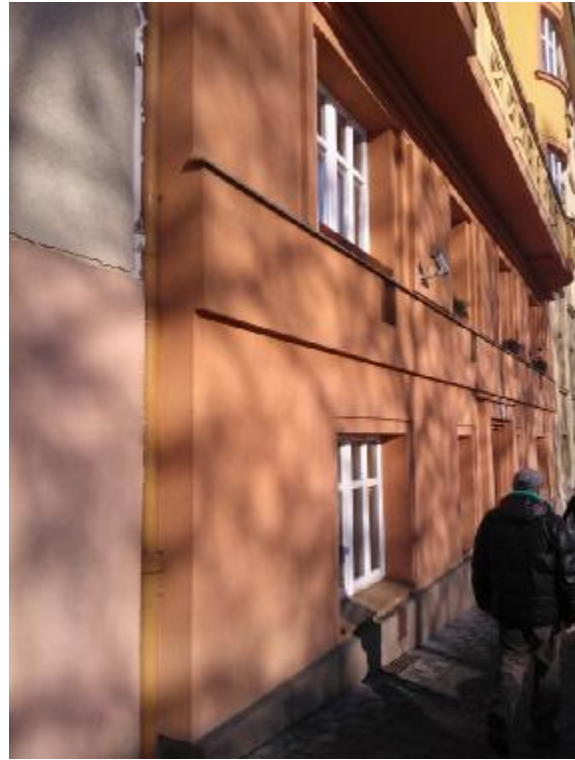
Tepelné mosty jsou patrné v místě napojení svislé plochy fasády na půlkruhové arkýře. Styk zateplovacího systému není pravděpodobně v plném kontaktu. Projevuje se tepelný most po celé výšce prvku z obou stran.

Dílčí pohledy na objekt – čelní fasáda - viditelné záření

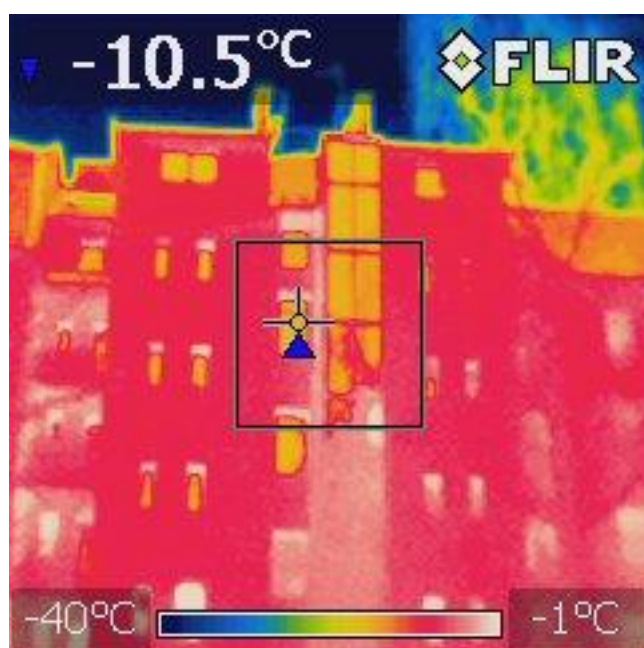
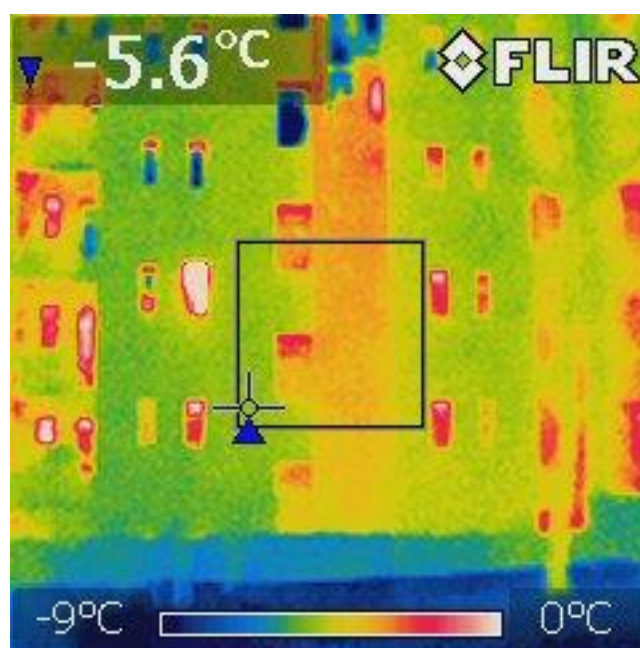
Termovizní pohledy na objekt – čelní fasáda
